ARCHEOLOGISCHE OPGRAVING

BRUGGE

SINT-SALVATORKATHEDRAAL

BASISRAPPORT

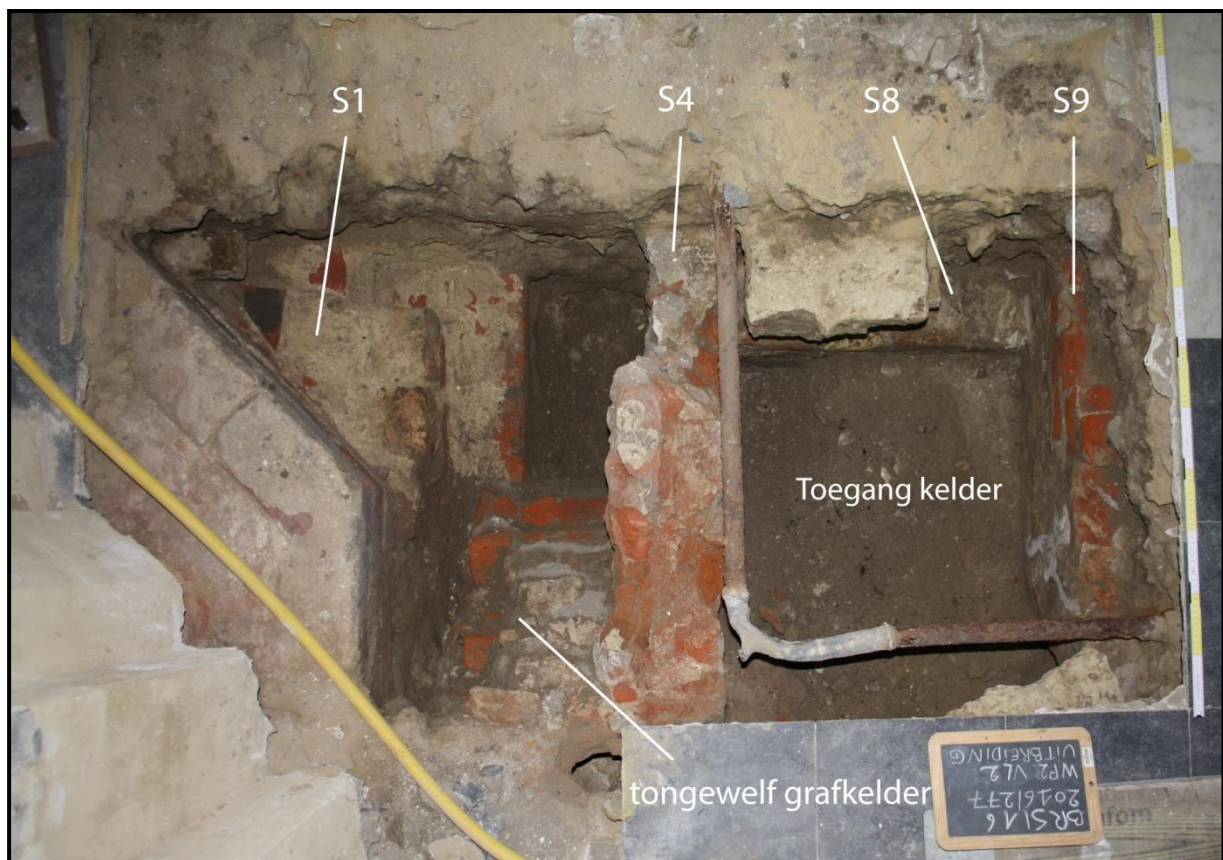
Figuur 6: Overzicht van werkput 1 vlak 2 met aanduiding van de voornaamste sporen.

In het westen van de put leverde de uitgraving meer zicht op de fundering (S1) van de steunpilaar (zie figuur 6). Deze blijkt bijna volledig uit baksteen te bestaan en kent naar onder toe een getrapte verbreding. De bovenkant van de fundering kon worden vastgesteld op 0,12m onder het maaiveld (+8,79m TAW). Het verloop suggereert een achthoekige vorm met een mantel van steens geplaatste bakstenen van formaat 24,0 x 11,0 x 5,0cm. Dit formaat lijkt consistent voor te komen in de hele fundering. Op 0,50m onder het maaiveld (+8,41m TAW) lijkt de fundering een vierkante vorm aan te nemen. Hier werd een driehoekig tegeltje waargenomen. Er werd echter geen enkele aanwijzing gevonden dat er zich op deze diepte een ouder loopniveau bevond. 0,38m lager springt de fundering op 0,68m onder het maaiveld (+8,23m TAW) 0,15m uit. Deze situatie werd waargenomen tot op de bodem van de put (0,85m onder het maaiveld).

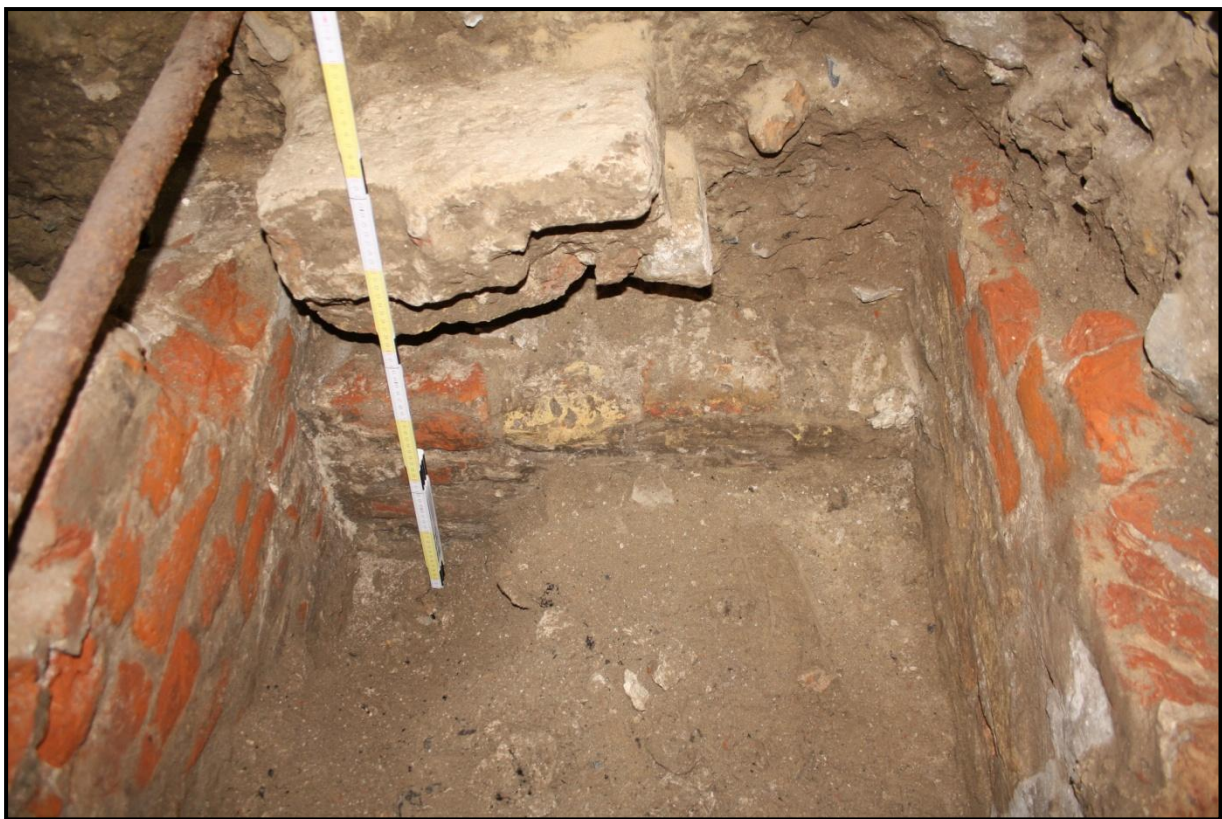
Figuur 7: Zicht op de toegang tot de grafkelder, in noordelijke richting.

De beperkte diepte en afmetingen van de werkput bemoeilijkten een sluitende bouwkundige reconstructie van de toegang. Het lijkt erop dat in de evolutie 3 fasen kunnen worden onderscheiden. De wijze waarop S9 is ingebonden met de grafkelder wijst erop dat de ingang op deze plaats steeds aanwezig is geweest. De aansluiting van baksteenmuur S4 op de grafkelder en de aanwezigheid van subrecent mortelmateriaal in de bovenste lagen van het metselwerk duiden op aanpassingen in de 19^{de} of 20^{ste} eeuw. Ook de aanwezigheid van dergelijk mortelmateriaal op de buitenkant van het tongewelf wijst in deze richting. In een 3^{de} fase werd de toegang uit gebruik genomen.

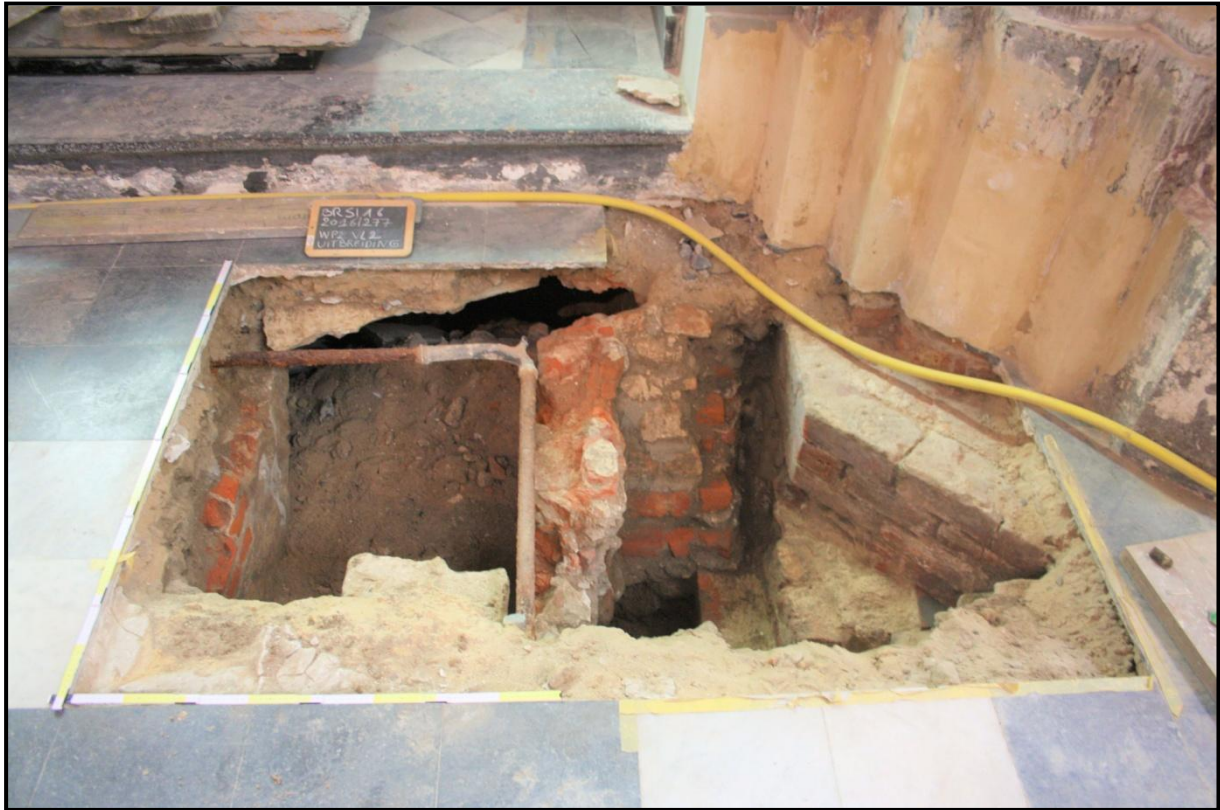
Figuur 8: Zicht op werkput 1 vlak 2 in zuidelijke richting. Onder de tegels is de caviteit van de grafkelder duidelijk waarneembaar.

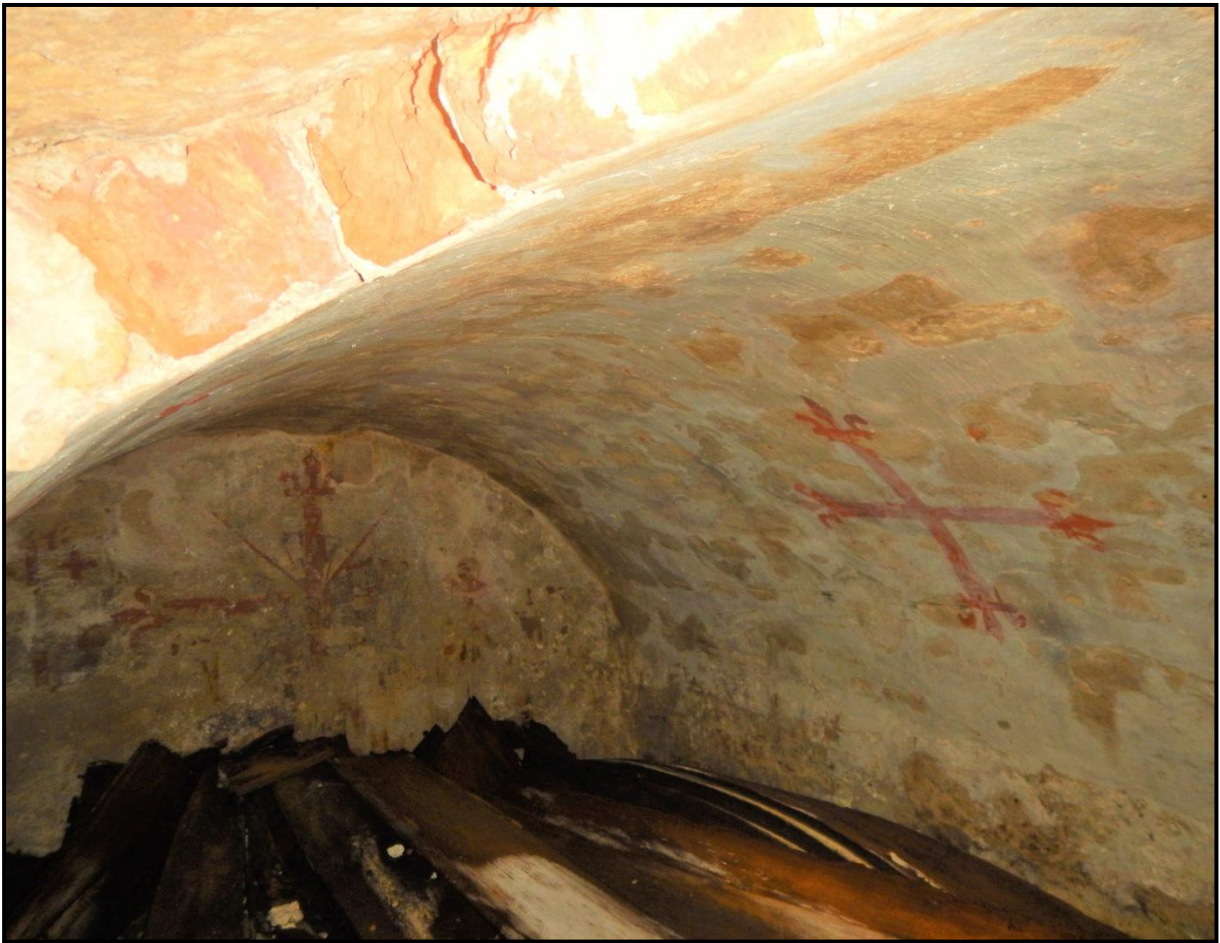
Figuur 9: Zicht op het interieur van de grafkelder met stukken van houten kisten en wandbeschildering.

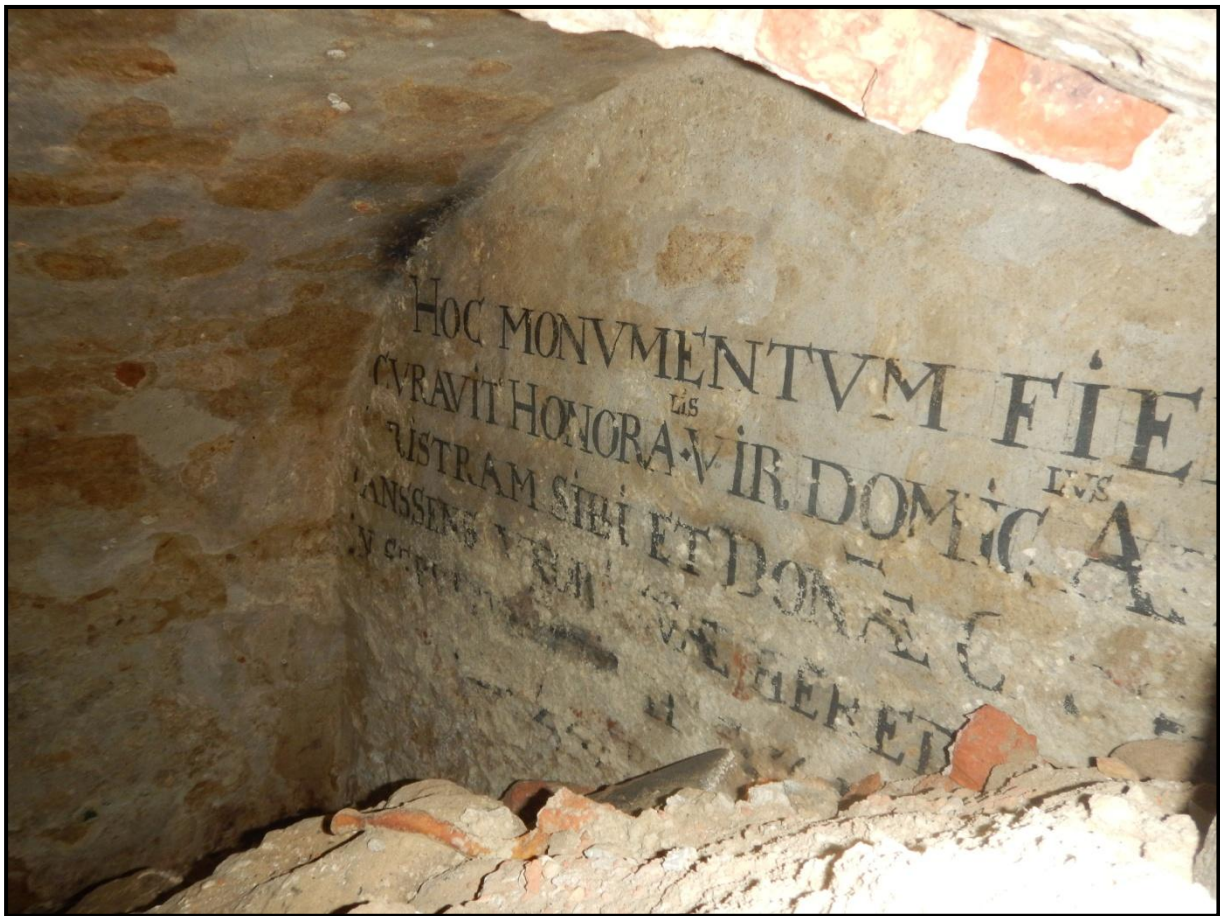
Figuur 10: Zicht op het interieur van de grafkelder met zicht op de aangebrachte tekst.

Op de westmuur waren minstens 6 lijnen met Latijnse tekst aangebracht (zie figuur 10). Een onvolledige transcriptie leverde volgende tekst op:

HOC/MONUMENTUM/FIE...
CURAVIT/HONORABILIS.V.IR/DOMICULUS/A...
..RISTRAM/SIBI/ET/DONAE/C...
JANSSENS/V.../VAE/HERED...
...
...

Meer informatie dan dat het over een familiegraftombe van een zekere familie Janssens gaat kon hieruit niet worden afgeleid.

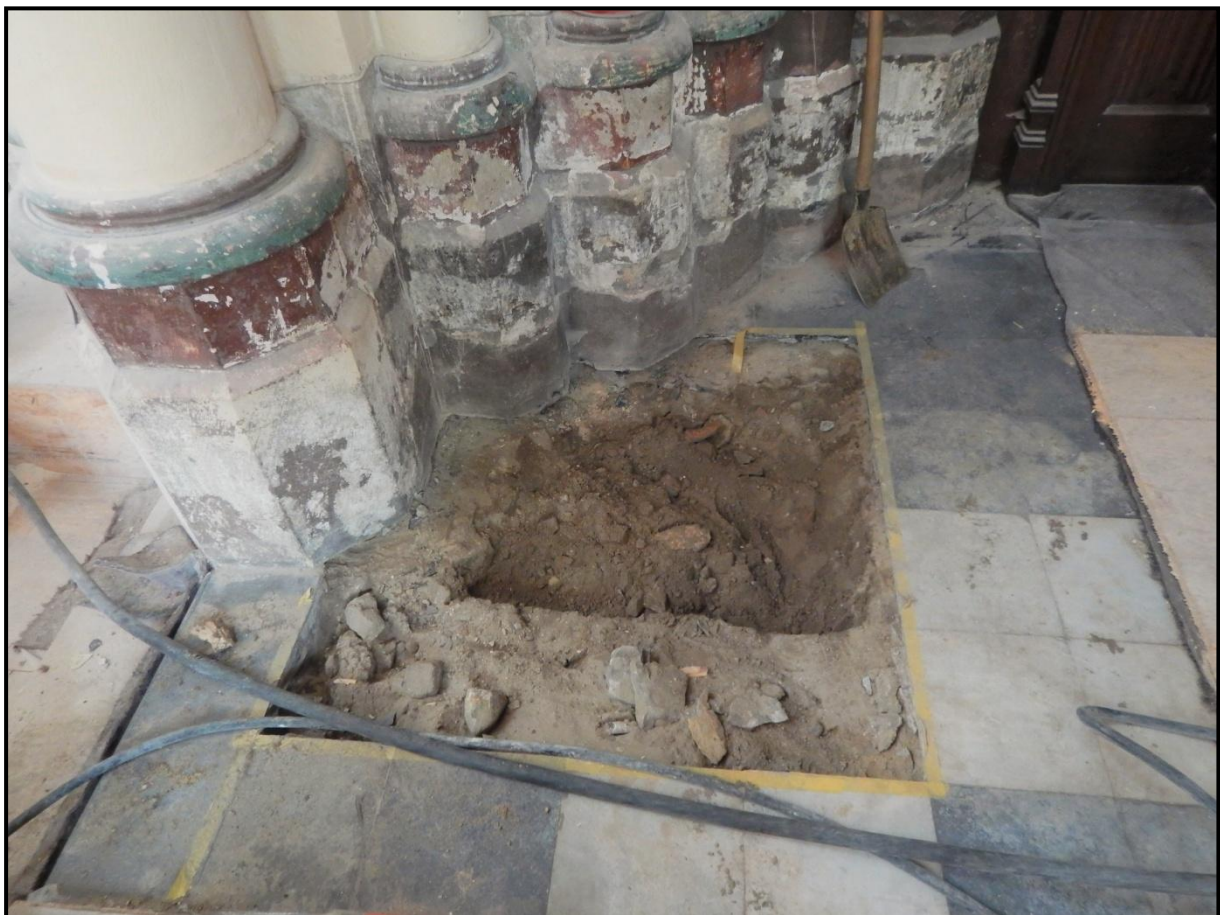
Figuur 11: Overzicht van werkput 2 en de positie tegenover de zuil bij het begin van de opgravingswerken.

Zoals verwacht werd in werkput 2 de fundering van één van de vieringpijlers aangesneden. Qua opbouw was deze zeer verschillend aan de zuilbasis in put 1. Voor de bouw werd bijna uitsluitend natuursteen gebruikt. Dit komt overeen met de waarnemingen uit 1913. Het gaat om Doornikse kalksteen en veldstenen die verbonden zijn met licht gelig bruine, vrij zachte en vrij zandige kalkmortel (zie figuur 12). Hier en daar werden ook enkele brokjes baksteen waargenomen. Vanaf een diepte van zo'n 0,75m onder het maaiveld (+ 8,16m TAW) lijkt de fundering een regelmatige verloop te hebben met een rechte hoek in het noordwesten. Meer naar boven toe is het verloop eerder onregelmatig. Vooral in het westen lijkt het erop dat een deel van de zuil ooit is weggehakt. De aard van de vulling naast en boven de zuil leek dit te bevestigen. Het ging om los, vrij puinig zand met vrij veel brokken en brokjes baksteen en nogal wat menselijk bot. Het leek hier zeker niet te gaan om de originele opvulling van de aanlegseuf (zie figuur 11, 13 en bijlage 3).

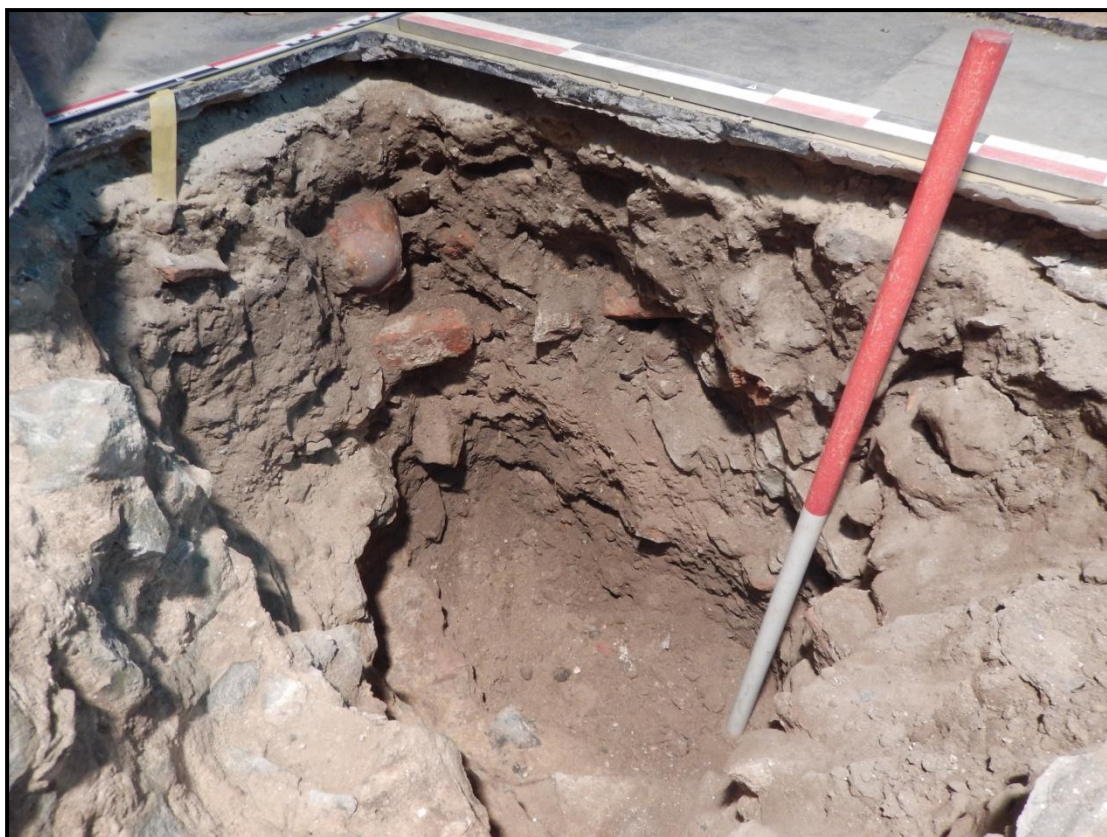
Figuur 13: Zicht op de losse profielopbouw in werkput 2.
